# **Alter Hauptbahnhof Braunschweig**

**1945 - 1960**

## **Die Bahnpost, das Postamt 2 und sonstige Postgebäude der Deutschen Bundespost**

(auf dem Gelände des alten Hauptbahnhofs - Holzhof)

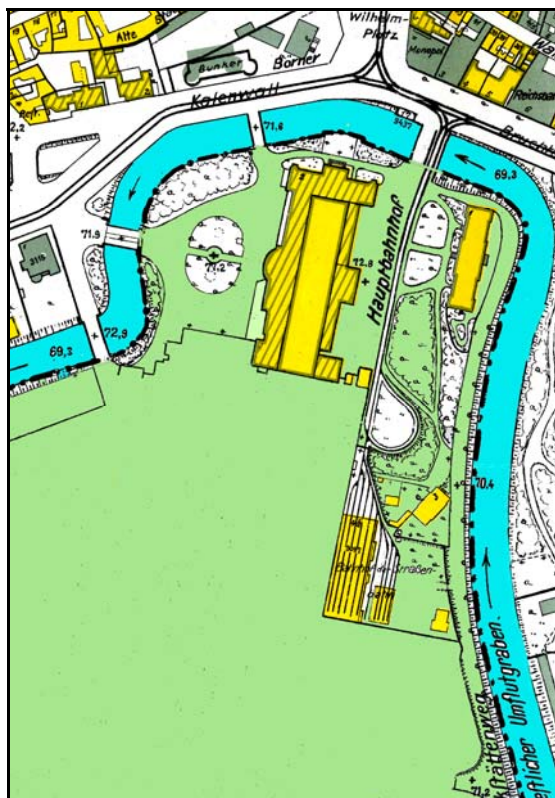
**Bild 1: Das Gebiet um den alten Hauptbahnhof 1945**  
(Schadenskarte des Vermessungsamt Braunschweig)

Bild 1 gibt den baulichen Zustand bei Kriegsende wieder. Der gesamte Bahnhofsbereich einschließlich Gleisgebiet war mehr oder minder vollkommen zerstört. Die Ruine des Hauptbahnhofsgebäudes wurde wie folgt eingestuft: Schwere bis mittlere Schäden, teilweise bedingter Totalschaden. Der Gleisbereich mit seinen Bauten umfassend schwere Schäden bis Totalschäden. Unmittelbar nach dem Krieg wurde mit Aufräum- sowie Reparatur- und Aufbauarbeiten begonnen. Das Gleisbett wurde erneuert, Gebäude konnten nur zum Teil wieder provisorisch errichtet werden (Hauptbahnhofsgebäude). Ansonsten wurden Notunterkünfte erstellt (Baracken). Aufgrund von Materialknappheit wurden brauchbare Baumaterialien der zerstörten Gebäude und Gleisanlagen wiederverwendet.

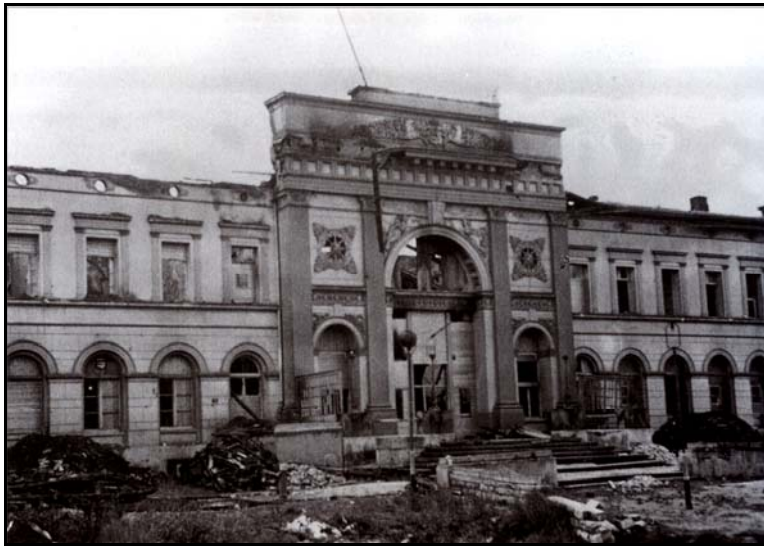
**Bild 2: Das Bahnhofsgebäude (Ottmerbau) nach Bombentreffern 1944.**

Die Bombentreffer sind unübersehbar. Das schöne Empfangsgebäude von Ottmer (zuletzt als Restaurationengebäude genutzt) ist schwer getroffen.

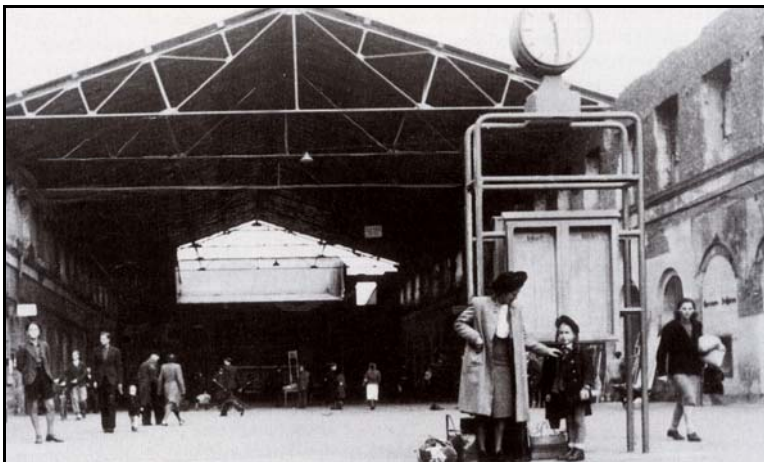
**Bild 3: Das beschädigte und teilweise abgerissene Bahnhofsgebäude nach provisorischer Wiederherstellung um 1955.**

Auf die Ruine wurde ein Hallendach aufgesetzt. So konnte der Bahnhof weiter genutzt werden.

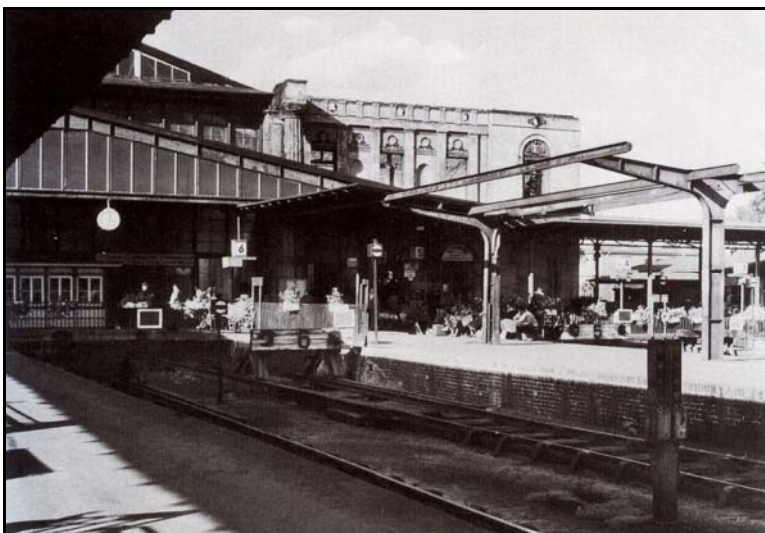
**Bild 4: Der Bahnhofsbetrieb nach teilweiser Wiederherstellung des Bahnhofs 1960 - im letzten Jahr seines Bestehens.**

Die Züge fuhren nicht mehr ins Bahnhofsgebäude ein; wie auch in Bild 3 erkennbar.

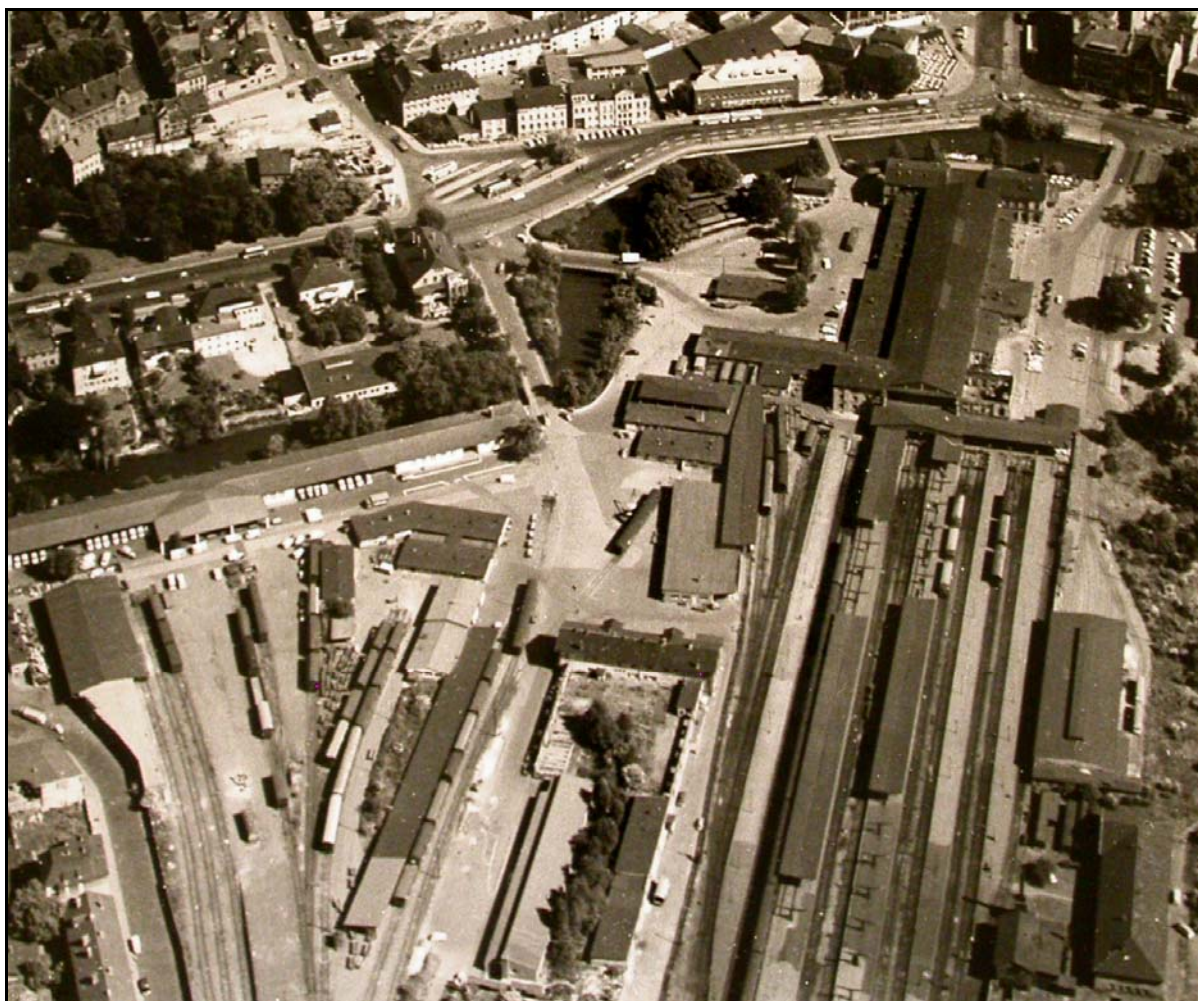
**Bild 5: Hauptbahnhof und linksseitig das Holzhofgelände mit Postbaracken - 1959**

Das Luftbild von 1959 zeigt die Gebäudeanordnung auf dem Bahnhofsgelände. Oben rechts der Hauptbahnhof. Direkt am unteren Ende des Hauptbahnhofsgebäude der Expreßgutschuppen der Bundesbahn. Im südlichen Anschluß linksseitig der Bahnsteige die Postbaracken: Postpackkammer, Postamt 2, Päckchenstelle.

Unterhalb der Päckchenstelle die Überreste des ehemals großen Güterschuppens. Links neben dem ehemaligen Güterschuppen das Bahnpostgleis mit Postschuppen. Darüber zwei Postbaracken in H-Form mit angewinkeltem Anbau. Nördlich am Okerflußlauf Postbaracken über den gesamten Holzhof: Hier waren Verwaltungsbüros und die Paketkammer untergebracht.

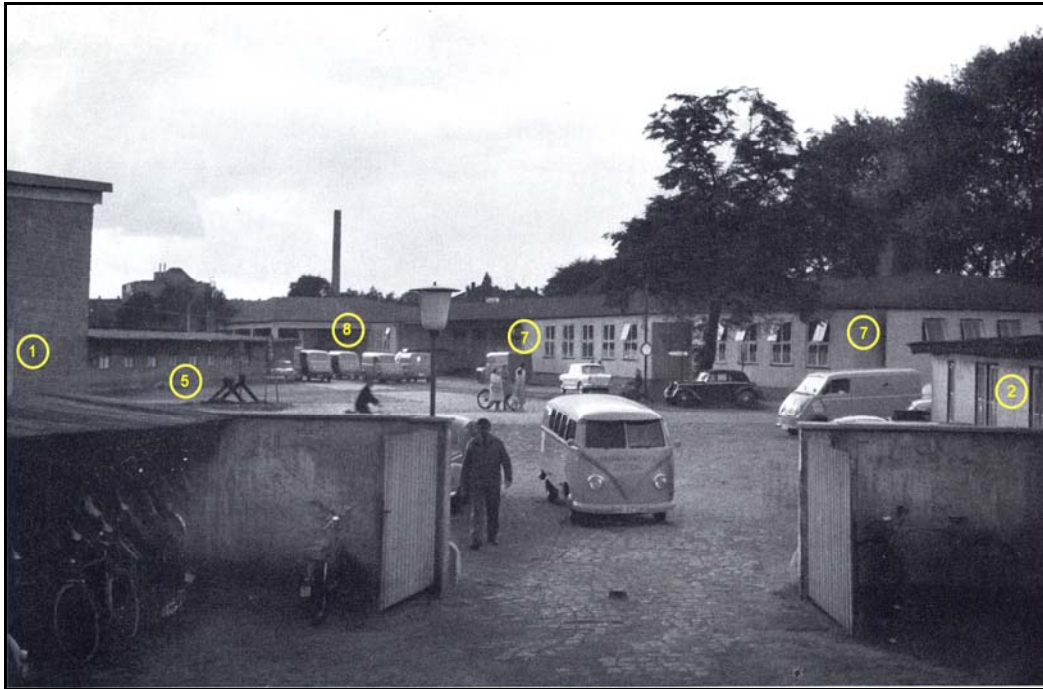
**Bild 7: Blick vom Vorplatz der Postladerampe - 1959.**  
(POST im Zeitgeschehen, Eine Dokumentation der Oberpostdirektion Braunschweig - 1971)

Das Bild 6 zeigt die Postdienststellen am alten Braunschweiger Hauptbahnhof im Jahr 1959. Die Blickrichtung geht vom Vorplatz der Postladerampe aus; also zwischen der Päckchenbaracke links und dem Postamt 2 rechts. Der Vorplatz zur Postladerampe war wie zu erkennen durch eine Mauer mit Zugangstor ein abgeschlossener Bereich.

Bildbeschreibung von links nach rechts: Neben dem Fahrradständer auf dem Vorplatz befindet sich die Päckchenbaracke ① - perspektivisch etwas erhöht abgebildet. Dahinter sieht man das Gebäude ⑤ (längliche Baracke), im Anschluß die Paketeingangsstelle ⑥. Hinter der Paketeingangsstelle sieht man einen Schornstein und ein Fabrikgebäude der Chininfabrik Braunschweig, Buchler & Co. Im Anschluß an die Paketeingangsstelle folgen zwei Verwaltungsgebäude ⑦. Ganz rechts in der Mitte ist eine Ecke des Postamtes 2 ② zu erkennen. Zwischen den Gebäuden ⑦ und ② erfolgte die Zufahrt zum Posthof über die Oker vom Gieseler und Gieselerwall. Ein DKW-Post-Schnellaster fährt gerade ein.

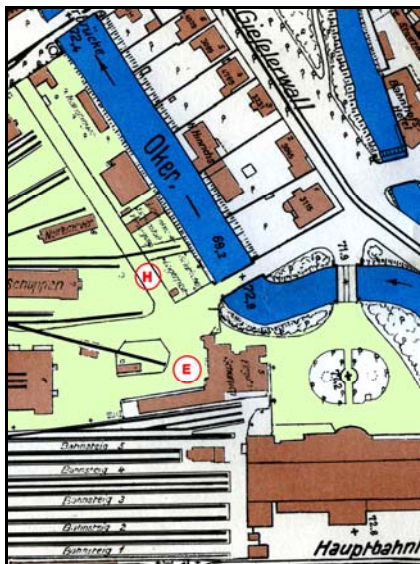
**Bild 8: Der gleiche Bildausschnitt wie Bild 5, von 1938**  
(Vermessungsamt Braunschweig)

Im Lageplan von 1938 ist rechts neben **E** der Eilgutschuppen eingezeichnet. Ein Vergleich mit Bild 6 zeigt, daß die Päckchenbaracke, das Gebäude Postamt 2 und die Postpackkammer nach Ende des Krieges auf dem Grundriß des ehemaligen Eilgutschuppens errichtet wurden. Am linken Rand unter dem Steuerschuppen befindet sich der Güterschuppen mit innenliegenden Gleisen.

Im Bereich Holzhof befanden sich links neben **H** der Steuerschuppen, und darüber ein Lagerschuppen der Firma Ludwig Fr. Noltemeyer, Papier-Verarbeitungswerk, Hildesheimer Straße.

Rechts neben **H** zu beiden Seiten des Gleises ein Lagerplatz der Stadt Braunschweig: Für die Brennstoffversorgung, und ein allgemeiner Lagerplatz.

Oberhalb der städtischen Lagerplätze befinden sich entlang der Oker weitere Lagerhallen der Firma Noltemeyer.

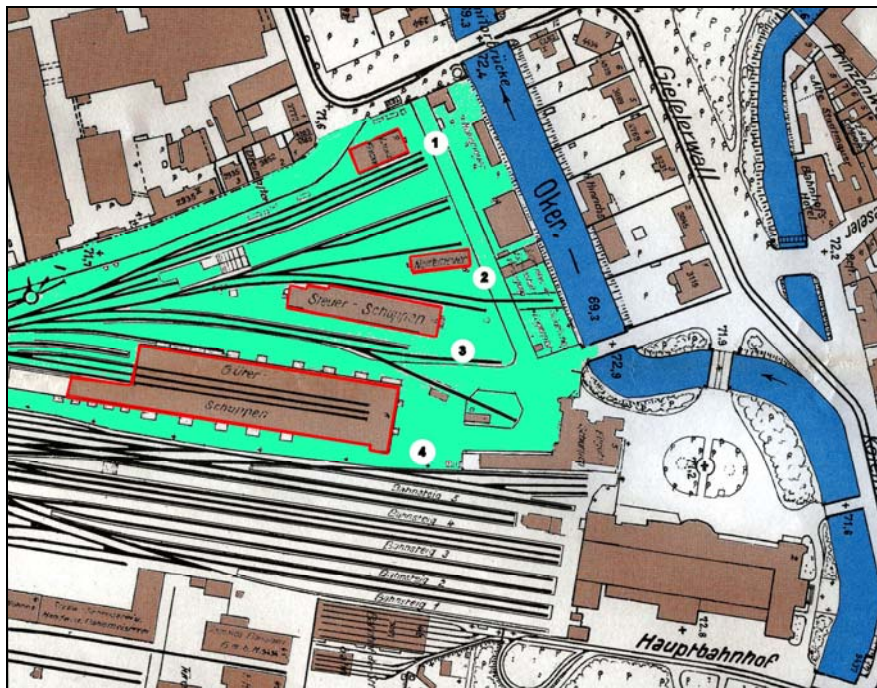
In Bild 9 sind die benannten Lagerschuppen rot eingefärbt dargestellt.

- ① Parallel zur Frankfurter Straße der Lagerschuppen der Spedition Louis Fricke, Broitzemer Straße,
- ② Lagerschuppen Noltemeyer,
- ③ Steuer-Schuppen: Korrekt heißt es Steuergüterschuppen. Hier war der Zoll sowie die Akzise untergebracht.
- ④ Großer Güterschuppen der Bahn mit Einfahrgleisen. Dazu weiter unten mehr.

**Bild 9: Ein vergrößerte Lageplanausschnitt gesamter Holzhof 1938**  
(Vermessungsamt Braunschweig)

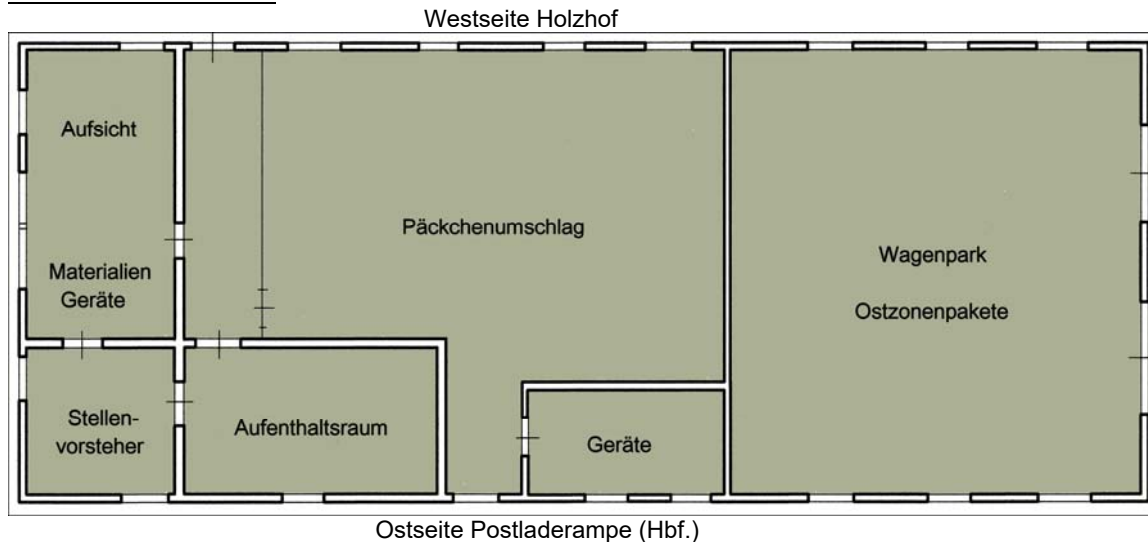
**Bild 11: Reproduktion Grundriß Päckchenstelle - Bleistiftzeichnung auf Pergamentpapier**  
**OPD Braunschweig** (Stadtarchiv Braunschweig H XXVIII 713 Akz. 2008/135)

Bild 10 zeigt den Grundriß der ehemaligen Holzbaracke der Päckchenstelle unmittelbar nach dem Krieg. Die Baracke hatte eine Länge von ca. 30 m und war ca. 12 m breit. Die Grundfläche wurde in der OPD-Original-Zeichnung mit 361,02 m<sup>2</sup> angegeben. Die Raumhöhe betrug 2,55 m.

Für den Päckchenumschlag (113,78 m<sup>2</sup>) „Eingang“ und „Abgang Leitraum“ sowie „Päckchenabgang Ostzone“ (142,68 m<sup>2</sup>) standen somit 257 m<sup>2</sup> Arbeitsfläche zur Verfügung. Die übrige Raumfläche von 104 m<sup>2</sup> teilte sich wie folgt auf: für den Stellenvorsteher (13,32 m<sup>2</sup>), der Aufsicht (32,82 m<sup>2</sup>), der Aufenthaltsraum (21,60 m<sup>2</sup>), und der Geräteraum mit (19,22 m<sup>2</sup>).

Die Grundrisse der Bilder: 11 - Päckchenbaracke, 14 - Postamt 2, 15 - Postpackkammer und 18 - Zwilling'sbaracke entsprechen dem Planungsentwurf für die jeweilige Dienststelle. Alle Änderungen, die sich aus dem praktischen Dienstverlauf ergaben können hier nicht wiedergegeben werden. Sie sind zum Teil auch nicht dokumentiert.

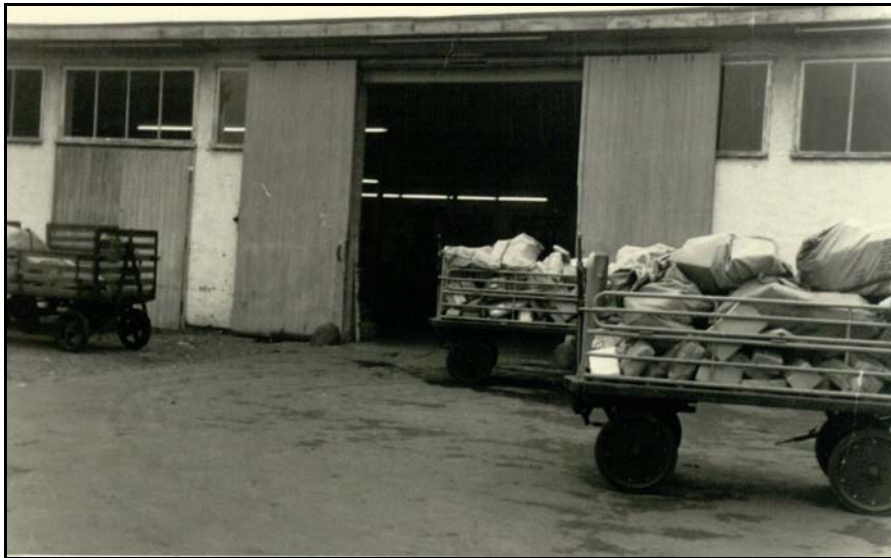
**Bild 13: Eingang Päckchenstelle an der Postladerampe**  
(Stadtarchiv Braunschweig H XXVIII 86 Akz. 2008/135)

Der Eingang der Päckchenstelle mit beladenen Bahnhofshandwagen W61.

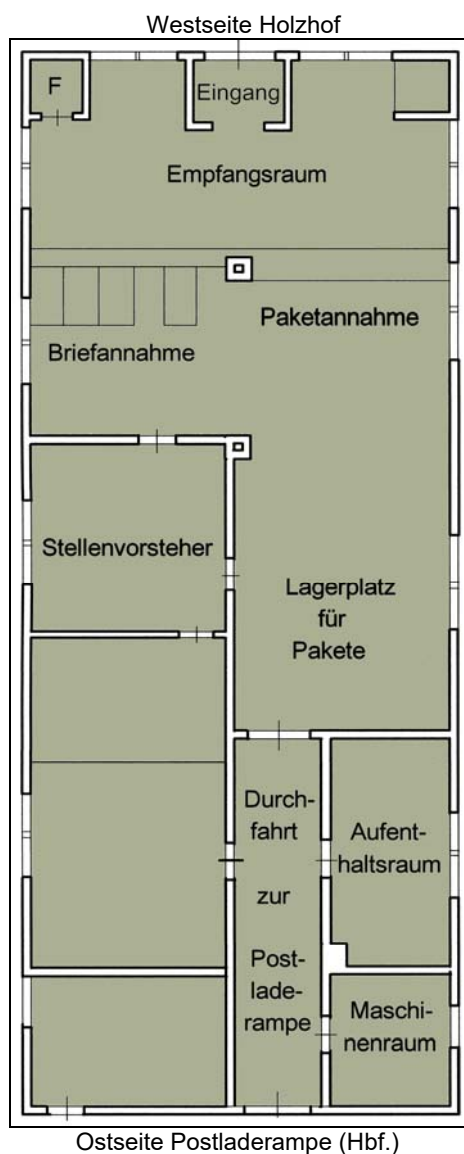
**Bild 14: Reproduktion Grundriß Postamt 2, Bleistiftzeichnung auf Pergamentpapier - OPD Braunschweig**

Das Postamt 2 war eine Massivbaracke mit einer Länge von ca. 25 m und einer Breite von ca. 10 m. Die gesamte nutzbare Grundfläche betrug somit rund 235 m<sup>2</sup> mit einer Raumhöhe von 2,6 m.

Der Eingang zum Schalteraum (42,40 m<sup>2</sup>) befand sich auf der Westseite - Richtung Holzhof. Oben links im Schalteraum befand sich eine Telefonzelle.

Der öffentliche Bereich wurde durch eine Wand zum Briefumschlag und zur Paketannahme getrennt. Im Briefumschlagsbereich (22,9 m<sup>2</sup>) wurden nebst Briefannahme von den Bahnposten abgewiesene Briefbeutel und die Kastenentleerung vom Gelände des Hauptbahnhofs bearbeitet.

Der Arbeitsbereich der Paketannahme und der Lagerplatz für Pakete hatte eine Grundfläche von insgesamt 51,5 m<sup>2</sup>.

Das Büro des Stellvertreters war 22,9 m<sup>2</sup> groß. Die Größe des Aufenthaltsraumes betrug 13,75 m<sup>2</sup>, und der Maschinenraum nahm 10,27 m<sup>2</sup> ein.

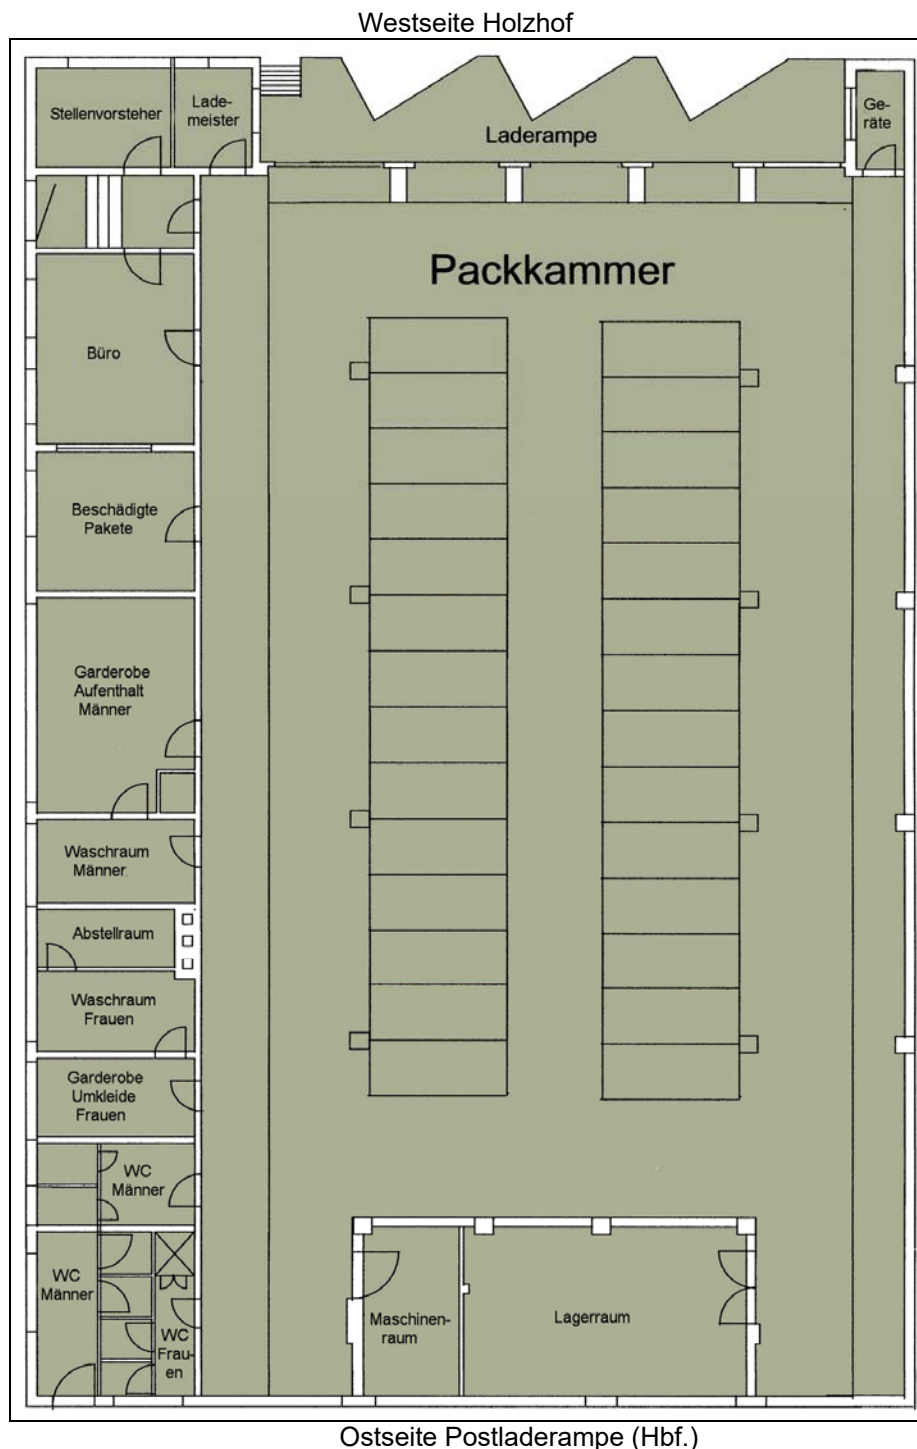
Die Postpackkammer war eine Massivbaracke mit einer Grundfläche von (657,5 m<sup>2</sup>). Die Breite betrug ca. 22,5 m, die Länge ca. 33 m. Das Gebäude befand sich parallel zum Expresßgutschuppen der Bundesbahn. Die Zufahrt zur Laderampe erfolgte über den Holzhof. Die gegenüberliegende Seite des Gebäudes wurde begrenzt durch die Postladerampe am Hauptbahnhof.

Die Arbeitsfläche der Packkammer betrug 490 m<sup>2</sup> mit einer Raumhöhe von 6,50 m. Der Lagerraum (22,4 m<sup>2</sup>) und der Maschinenraum (5,76 m<sup>2</sup>) befand sich am Ende des Gebäudes parallel zur Postladerampe.

Die Grundfläche für Büros, Geräte Räume, Wasch- und WC-Räume betrug ca. 110 m<sup>2</sup>; mit einer Raumhöhe von 3,10 m. Diese Räume befanden sich entlang der Südseite parallel zum Postamt 2.

Die Büros des Stellenvorstehers (8,25 m<sup>2</sup>) und des Lade-meisters (4,13 m<sup>2</sup>) befanden sich in Höhe der Laderampe. Neben dem großen Büroraum befand sich ein Raum (10,5 m<sup>2</sup>) für beschädigte Pakete. Dieser Raum konnte vom Büro aus durch ein großes Fenster eingesehen werden.

**Bild 15: Reproduktion Grundriß Postpackkammer, Bleistiftzeichnung auf Papier - OPD Braunschweig**  
(Stadtarchiv Braunschweig H XXVIII 713 Akz. 2008/135)

An den Raum für beschädigte Pakete schlossen sich die Aufenthalts-/Umkleide- und Waschräume sowie WC-Räume jeweils für Männer und Frauen an.

In der Postpackkammer findet der Paketumschlag für den Abgang statt. (Paketabgangsstelle). Die Postautos führen stirnseitig in den mäanderförmig gezeichneten Bereich ein. Dort wurden die Pakete entladen und dann mit Packkammerwagen in der Paketkammer verteilt. Anschließend erfolgte die Umarbeitung. Die Pakete wurden in zielgerichtete Boxen abgetragen und zu den Abgängen der begleitenden Bahnpost (Bp) bzw. TBp (Güterwagen) auf Bahnhofshandwagen (W61) geladen. Elektrokarren überführten dann die Bahnhofshandwagen zu den abgehenden Bahnpostwagen (Bpw) bzw. Güterwagen (TBp).

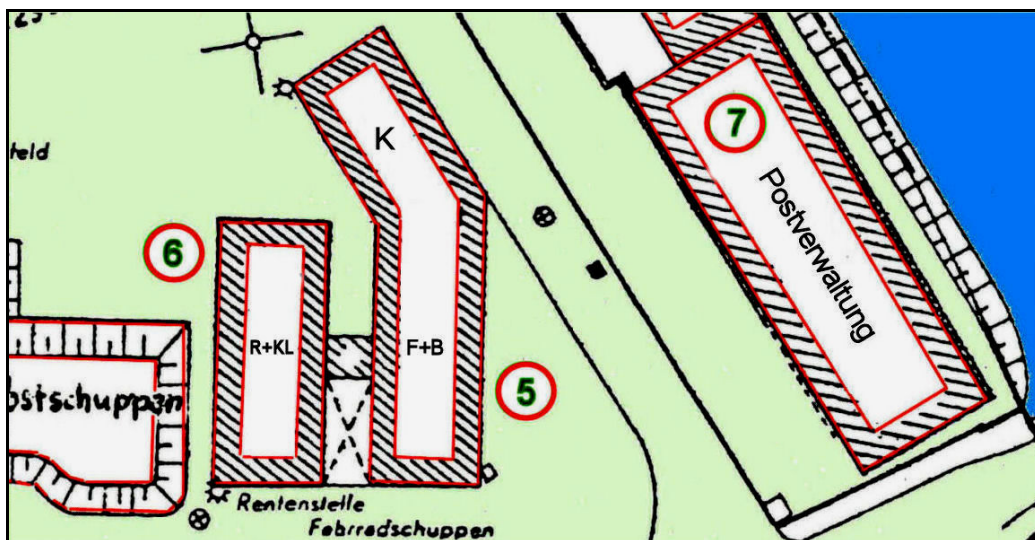
Bild 17: Postschuppen und Gebäude ⑤ + ⑥ auf dem Holzhof (Ausschnitt aus Bild 6)

Bild 17 zeigt den Postschuppen und die Zwillingsbaracke, die auf dem Gelände des ehemaligen Steuer-Schuppens, siehe Bild 16, errichtet wurden.

Links neben dem Gebäude ⑥ der Zwillingsbaracke entlang des Postgleises befindet sich ein Postschuppen mit einem länglichen Anbau als Wetterschutz (im Bild 16 nicht zu erkennen). Die Bilder 19, 20 und 21 zeigen den Schuppen mit Anbau und abgestellten Bahnpostwagen.

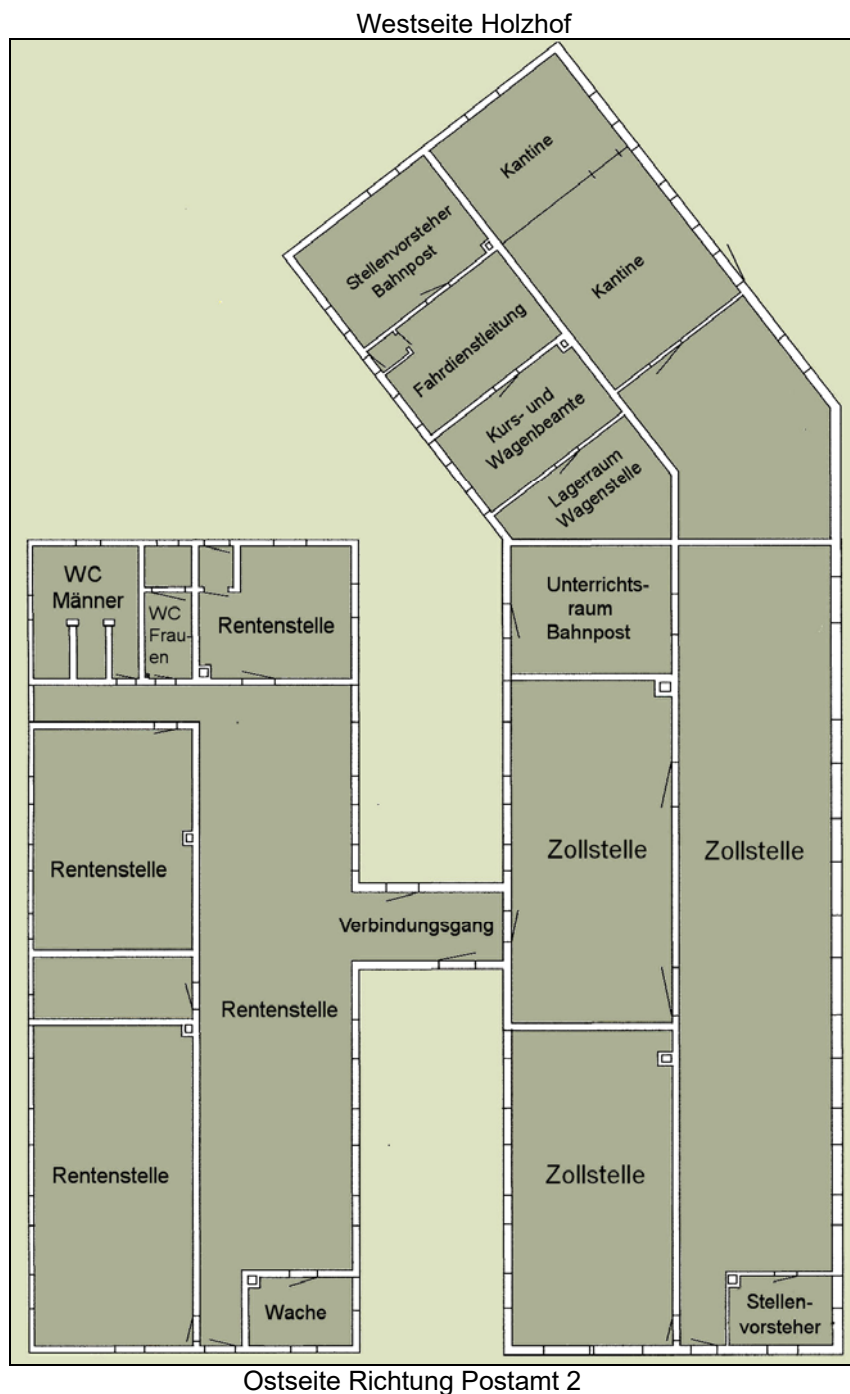
Die Originalzeichnung der OPD-Braunschweig zeigt den Raumbelegungsplan.

Im oberen Teil der Baracke befand sich die Bahnpostdienststelle. Mit den Büros des Stellenvorstehers, der Fahrdienstleitung und den Kurs- und Wagenbeamten. Des weiteren ein Unterrichtsraum und die Wagenstelle.

Im rechten Teil des Gebäudes befand sich die Kantine.

Den übrigen Teil des rechten Gebäudes der Zwilling'sbaracke nahm die Zollstelle und dessen Stellenvorsteher ein.

Im linken Gebäude war die Rentenstelle mit der Wache untergebracht.

Beide Gebäudeteile waren mit einem Verbindungsgang verbunden.

**Bild 18: Reproduktion Grundriß Zwilling'sbaracke, Bleistiftzeichnung auf Papier - OPD Braunschweig (Stadtarchiv Braunschweig H XXVIII 713 Akz. 2008/135)**

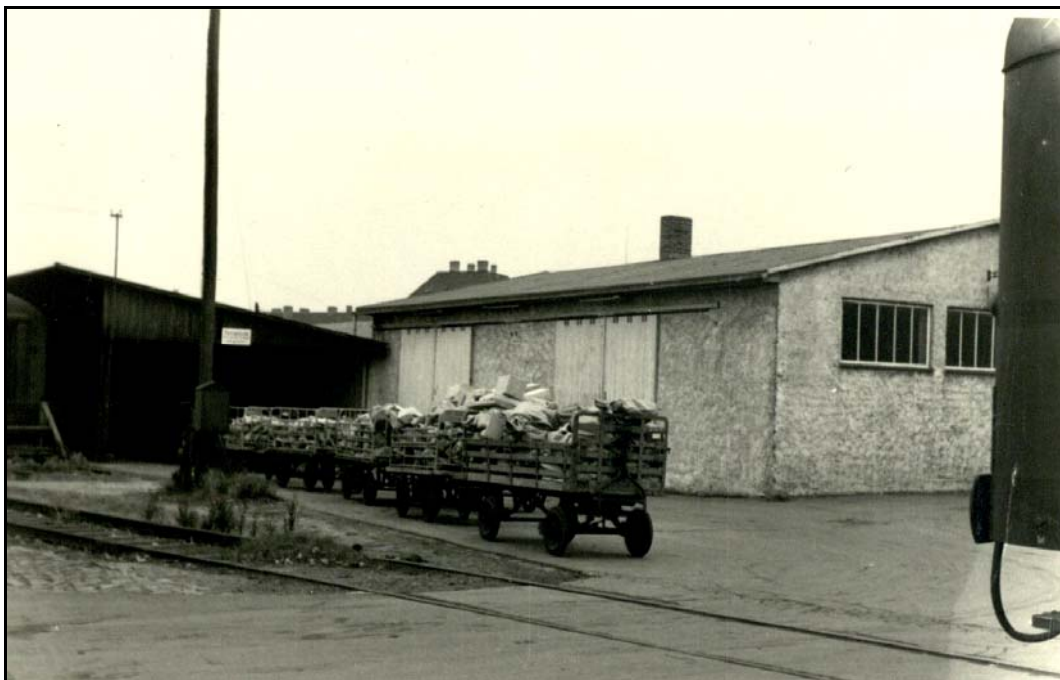
**Bild 19: Abgestellte Bahnhofshandwagen W61 vor dem Postschuppen neben dem Gebäude © (Stadtarchiv BS H XXVIII 86 Akz. 2008/135)**

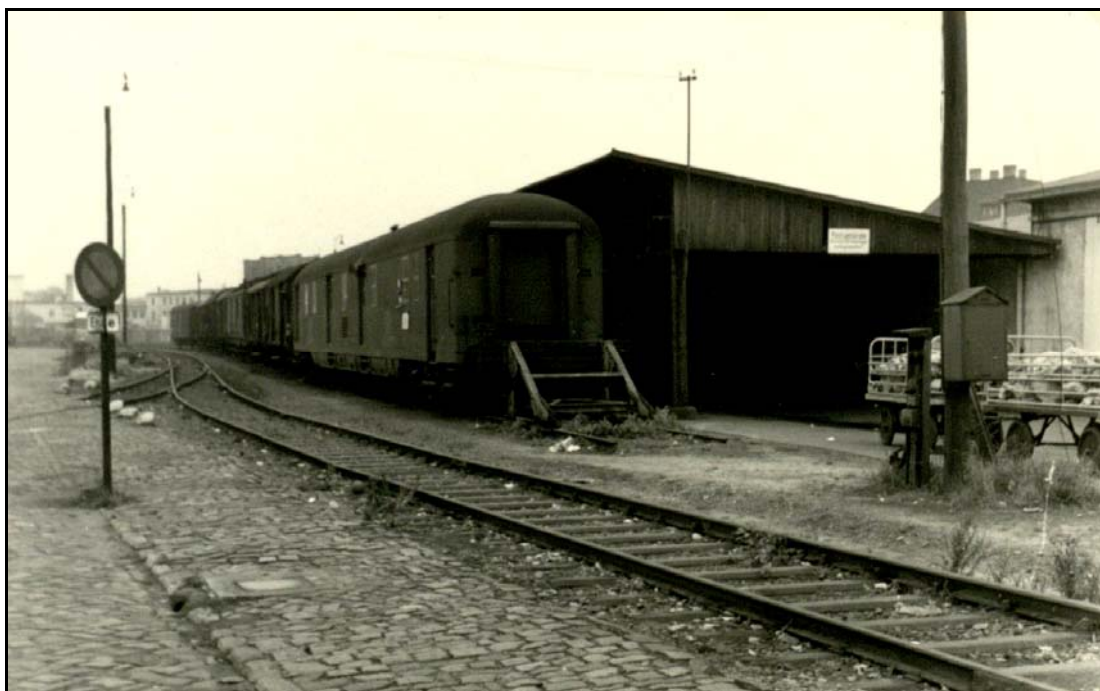
**Bild 20: Abgestellte Bahnpostwagen vor Postschuppen – neben Gebäude © (Stadtarchiv BS H XXVIII 86 Akz. 2008/135)**

Dieser Schuppenkomplex bestand aus einem kleineren Steingebäude mit angebautem Holzüberstand bis ans Gleis - als Wetterschutz über eine Länge bis zu sieben Bahnpostwagen.

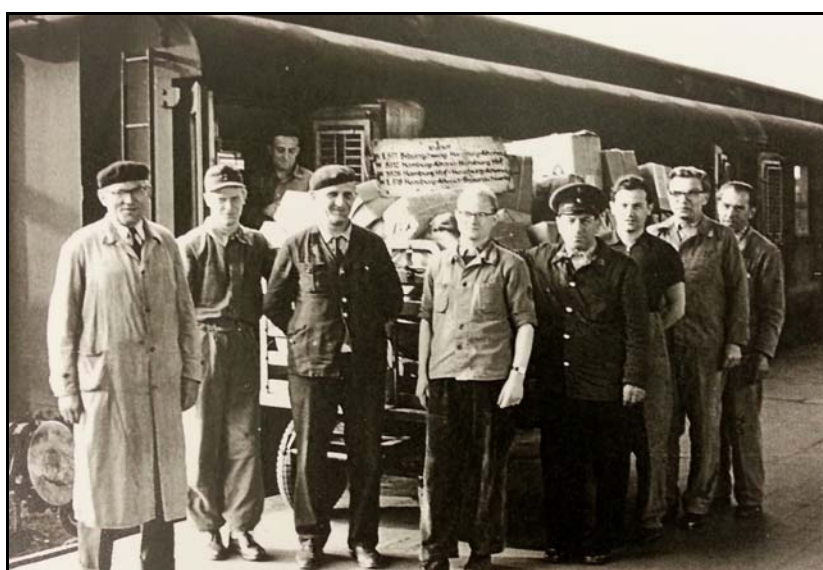
**Bild 28:** am 1. Juni 1957, Bahnpost 16a Braunschweig-Hamburg-Altona-Braunschweig, Zug E 577, vor dem Postschuppen, hier Verladepersonal und Bahnpostbegleiter.  
(Stadtarchiv Braunschweig H XXVIII 1013 Akz. 2011/052)

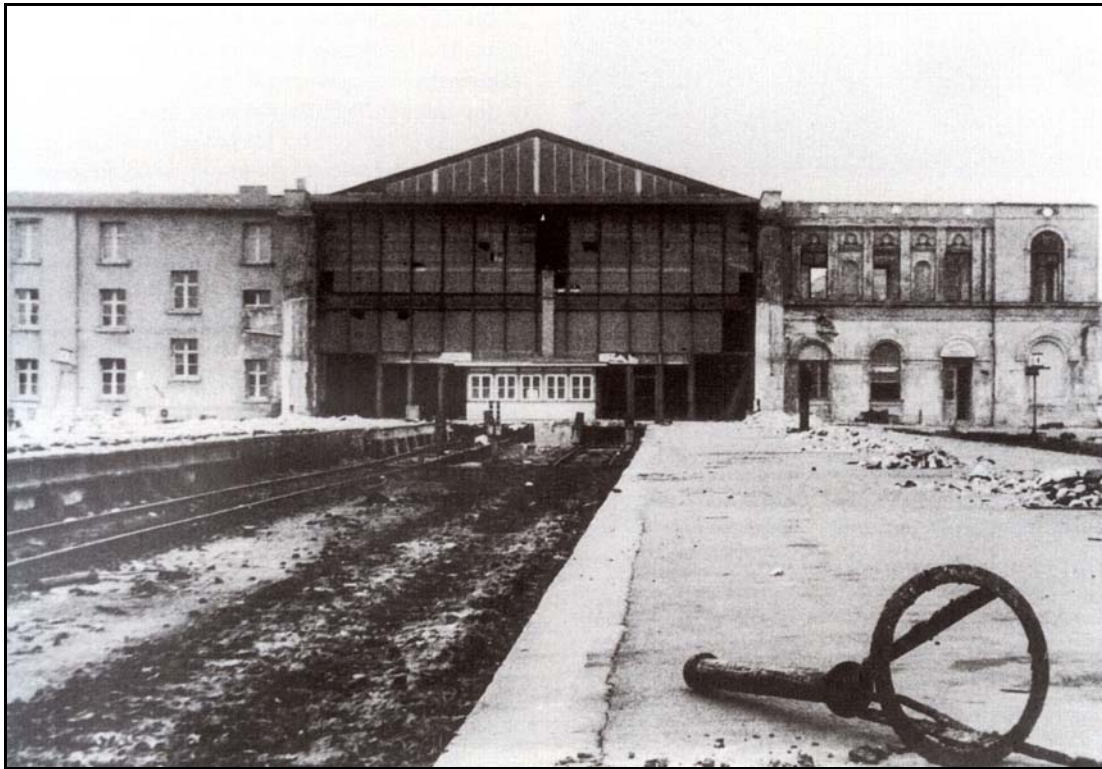
**Bild 36: Der alte Braunschweiger Hauptbahnhof nach 1960**  
**(aus: Der erste Braunschweiger Hauptbahnhof von Carl Theodor Ottmer - von Claudia A. Gronen)**

In Bild 36 sind die traurigen Überreste des einst so schönen Bahnhofs zu sehen. Durch den Abriß der Anlagen verlor ein Stadtviertel sein Gesicht und die Stadt ihren Herzschatz.
