# **Doppelabzugskontrolle (DAZK) mit Oszillomink**

In der 1. Briefverteilanlage im PA (V) Braunschweig 1

## Doppelabzugskontrolle mit Oszillomink oder von Hand

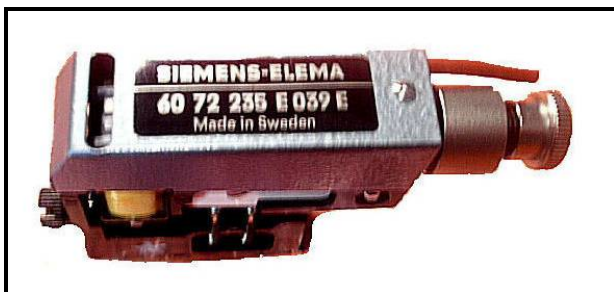
**Bild 2 u. 3: Drehmagnetmeßwerk für Flüssigstrahl-Oszillographen im Oscillomink, Siemens-Elema. Oscillomink ist die Produktbezeichnung der Fa. Siemens.**

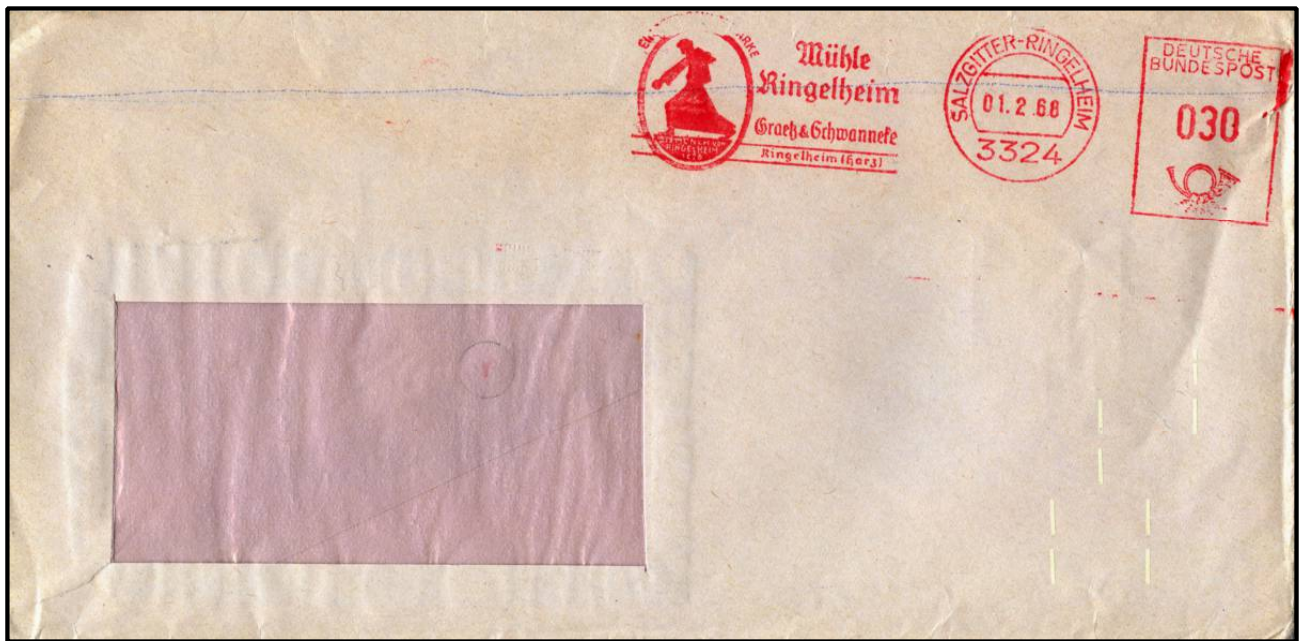
**Bild 10: Einzugsbereich des PA Braunschweig (Leitbereich Salzgitter 3324).  
Bedarfsbrief von Salzgitter-Ringelheim über Braunschweig nach Hannover vom (01.2.1968).**

**Oben: Vorderseite mit PKZ (rt.) schwach, nach links verschoben, Code 0301 (fl.) IKZ für Hannover, Sondertaste S 7.**

Doppelabzugskontrolle (DAZK): Vorder- und Rückseite je ein durchgehender gerader Strich. Brief wurde regelgerecht verteilt.

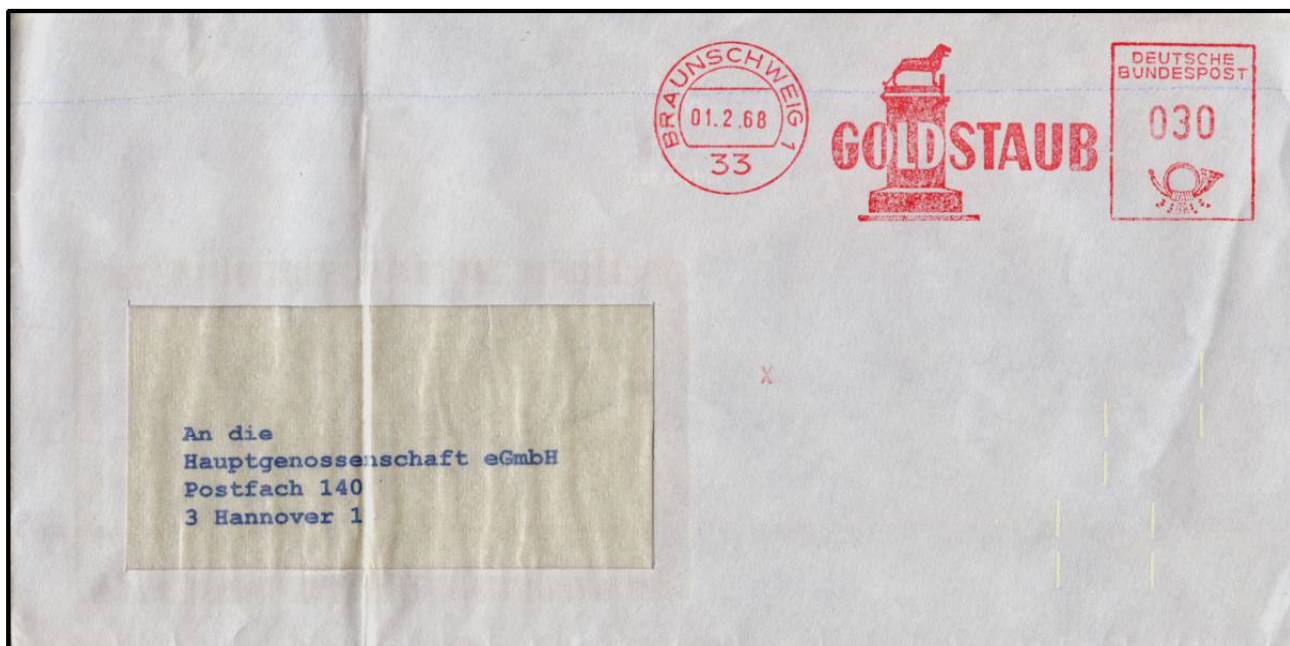
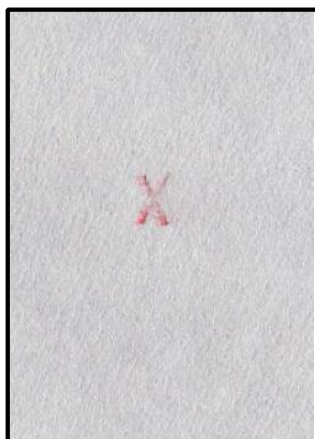
**Bild 11: Ein weiterer Bedarfsbrief von Braunschweig nach Hannover © (01.2.68).**

**Oben: Vorderseite mit PKZ Y (rt.), Code 0301 (fl.) IKZ für Hannover, Sondertaste S 7.**

DAZK: Vorder- und Rückseite je ein durchgehender gerader Strich. Brief wurde regelgerecht verteilt.

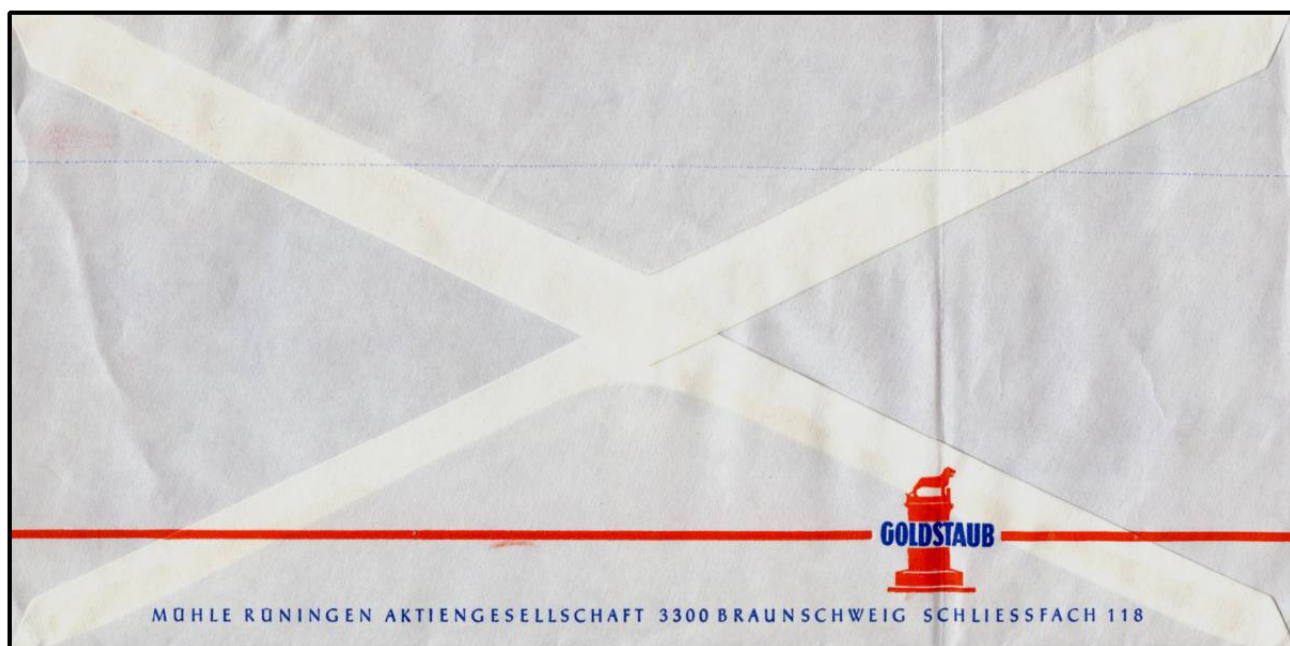
**Bild 12: Brief von Braunschweig nach Bremen**

**Oben: Vorderseite mit PKZ X blau (bl.) , Code 2800 (fl.) entsprechend der PLZ Bremen, zwei Nullen aufgefüllt.**

DAZK: Vorder- und Rückseite je ein durchgehender gerader Strich. Brief wurde regelgerecht verteilt.

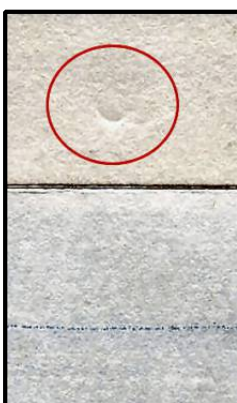
**Bild 16: Kein schöner aber ein seltener Beleg © (2.??.68 –?) -??-.  
Präge-PKZ rückseitig. Code 4782 (fl.) entsprechend der PLZ 4782 für Erwitte im  
Krs. Lippstadt.**

PKZ 0 rückseitig geprägt – während der Versuche mit eingepprägten Ziffern“. Der Brief ist somit höchstwahrscheinlich am 2.12.68 aufgegeben worden. Siehe Tabelle im Arge-Handbuch.

DAZK: Auf der Vorderseite ein durchgehender gerader Strich; ein zweiter rudimentär ebenfalls durchgehend sehr schwacher Strich, da Stift von Hand gehalten. Rückseitig ein durchgehender gerader Strich.

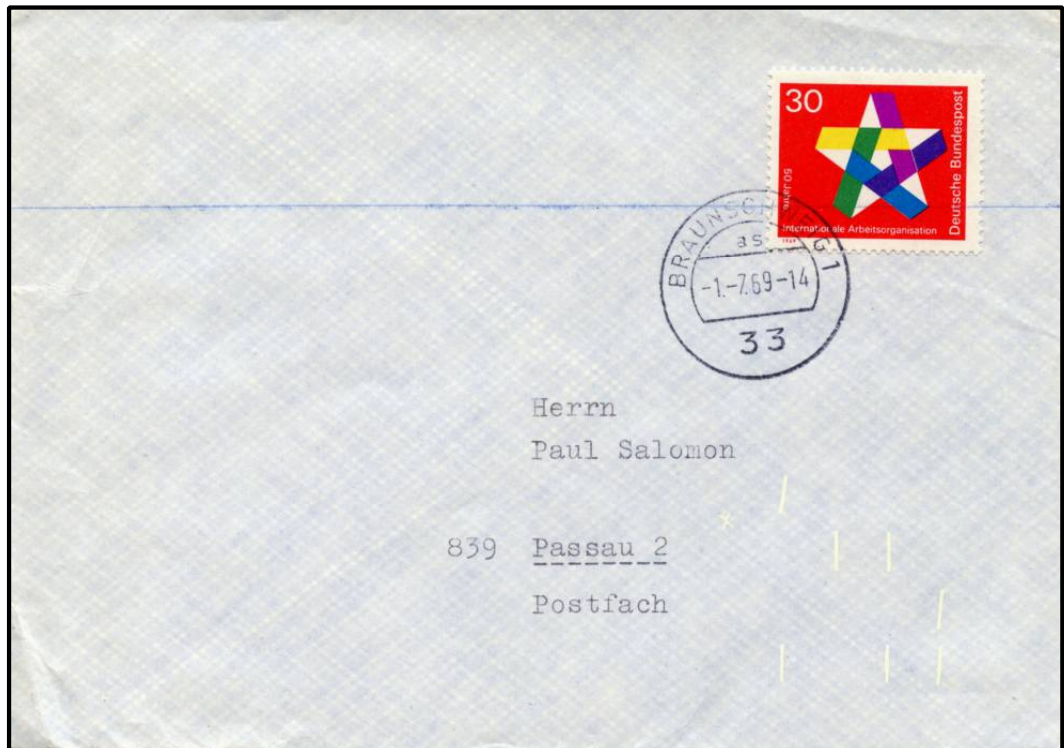
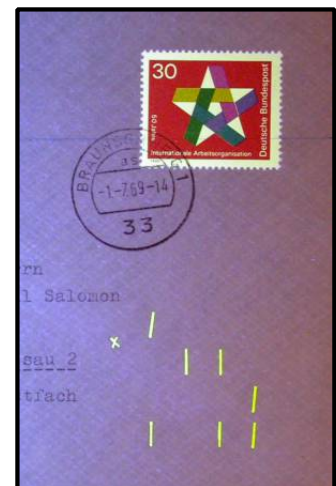
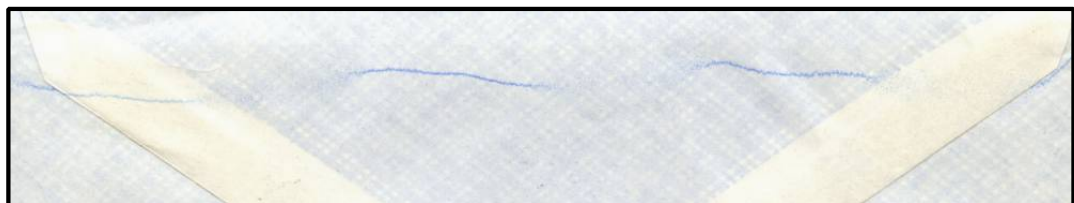
**Bild 18: Seltener Beleg. Brief von Braunschweig nach Passau  
 © (-1.-7.69 -14) -as-. Oben: Mit PKZ X in Pos. II (fl.) vom  
 ersten Tag der Verwendung und mit fehlerhafte Codierung  
 8390 (fl.) entsprechend PLZ Passau, Null aufgefüllt.  
 Der Codestrich mit der Wertigkeit 1 der 2. Ziffer der PLZ fehlt.  
 Da auch kein Blinddruck zu erkennen ist, liegt die Störung  
 vermutlich in der Fehlsteuerung des entsprechenden  
 Stempels (kein Steuerimpuls vom Rechner, bzw. im Ausfall  
 der zugehörigen Elektronik).**

DAZK: Auf der Vorderseite ein durchgehender gerader Strich. Rückseitig ein „wellenförmiger“, unterbrochener Abdruck. Dieser Abdruck ist vermutlich durch Schwankungen der Düse hervorgerufen. Eine eindeutige Interpretation ist wohl kaum möglich.

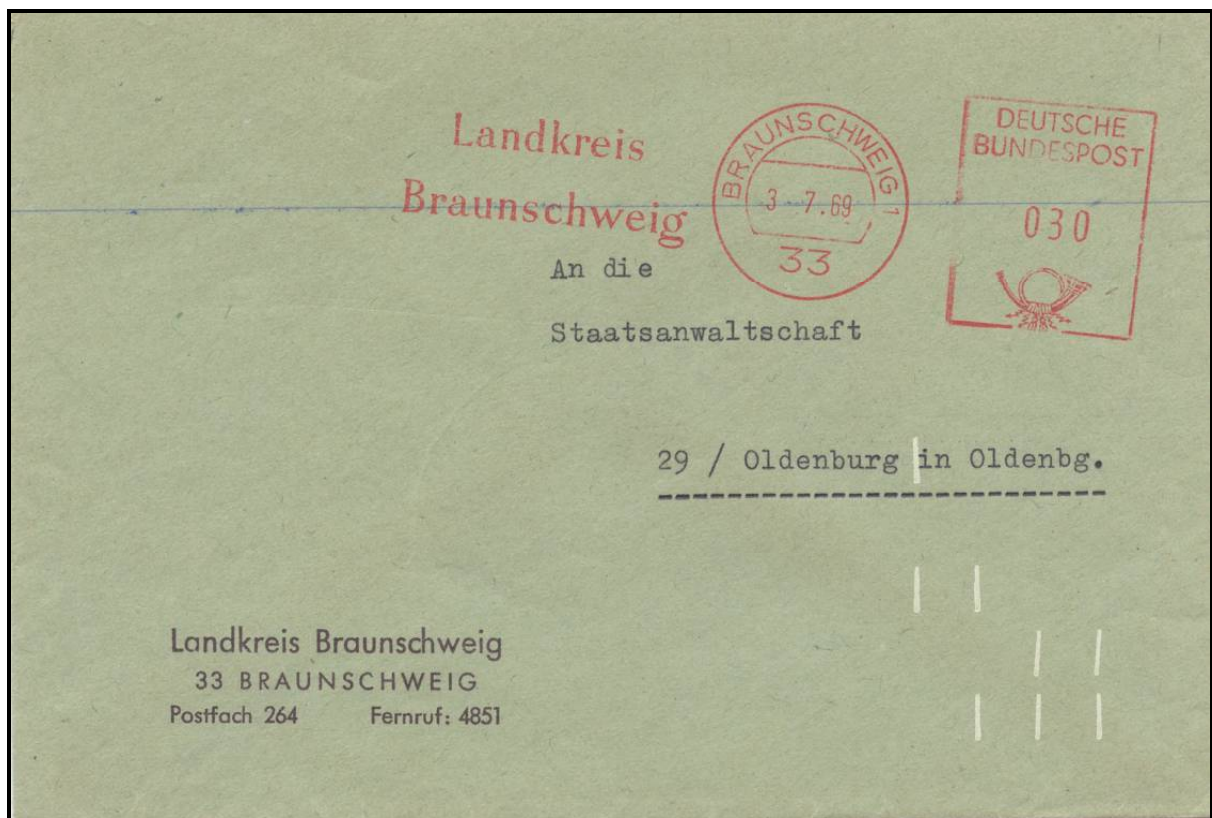
**Bild 19: Brief von Braunschweig nach Oldenburg / Oldbg. © (3.-7-69).  
Oben: Vorderseite ohne PKZ, Code 2900 (fl.) entsprechend PLZ Oldenburg, zwei Nullen aufgefüllt. Unten: Ausschnitt Rückseite.**

DAZK: Gerader Strich auf Vorderseite, Modulation (1 : 1) mit anschließendem geraden Strich auf der Rückseite.

Der Code wurde einwandfrei gelesen, dem Brief wurde ein Verteilfach zugewiesen.  
Modulation (1: 1).

Lichtschanken meldeten anschließend Vereinzelungsfehler (anschließender gerader Strich). Sendung wurde ins NE-Fach ausgeschieden.

Hinweis: Die „Leserichtung“ der DAZK auf der Rückseite der Briefe oder Karten ist um 180 Grad gedreht gegenüber der Vorderseite vorzunehmen. D.h., hier von links nach rechts.

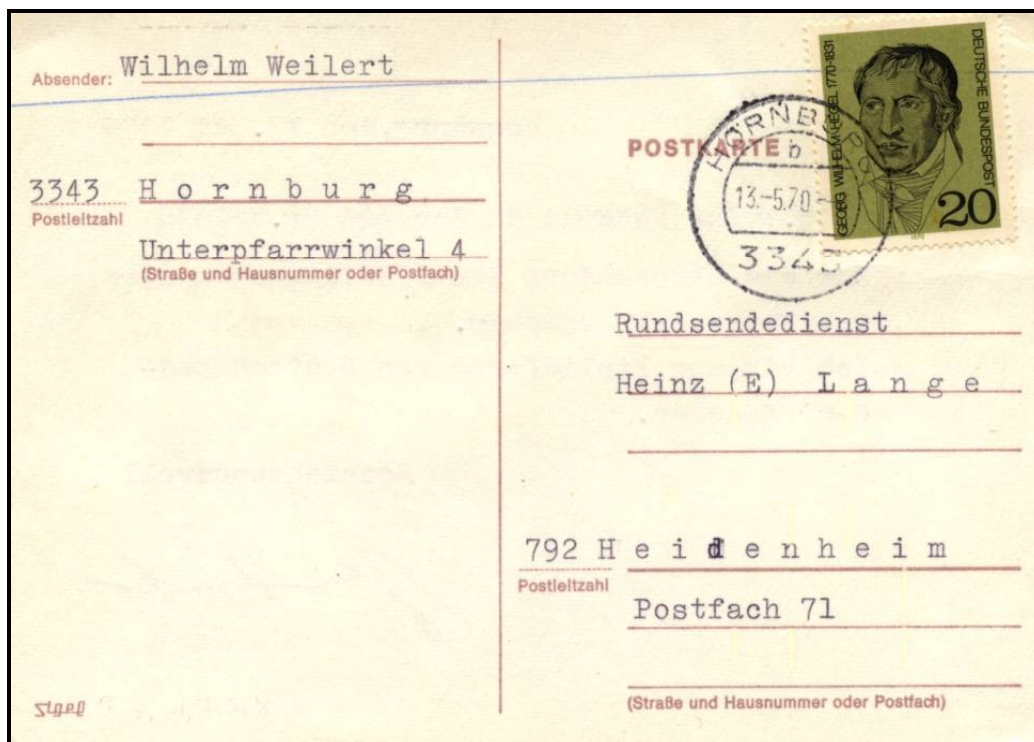
**Bild 22: Karte von Hornburg aus dem LB Wolfenbüttel (3343) über BS nach 792 Heidenheim © (13.-5.70 - - 8) -b-.  
Oben: Vorderseite mit PKZ Q in Pos. II (fl.), Code 7920 (fl.) entsprechend PLZ für Heidenheim, mit aufgefüllter Null .**

DAZK mit zwei Durchläufen. Vorderseite ein gerader durchgehender Strich. Rückseite ein durchgehender mehr oder weniger gerader Strich, und ein dritter: mit geradem Strich und Modulation (1:1).
